EL MUNDO DE LA **Aviación** 16

MODELOS • TÉCNICAS • EXPERIENCIAS DE VUELO

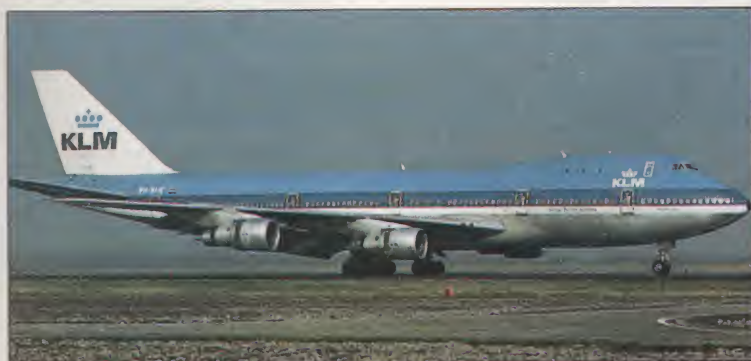
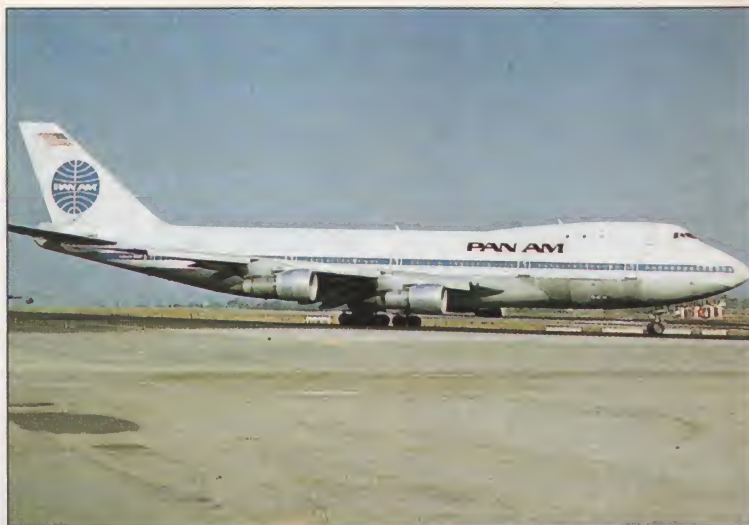
Calle de rodadura En ella había más aviones estacionados, impidiendo su uso.

La calle Charlie 2 era la primera salida en servicio de la pista.

La calle Charlie 3 era la segunda salida en servicio, pero tomarla suponía efectuar dos giros muy cerrados.

La visibilidad en la pista era de sólo 100 metros cuando se autorizó a los dos Boeing para que iniciasen el carreteo.

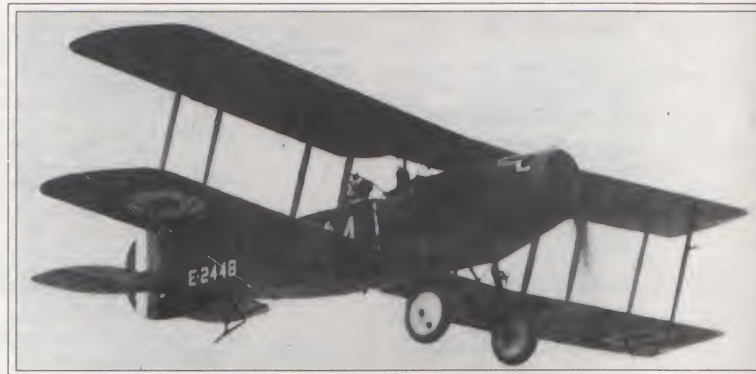
El Bristol Fighter fue el mejor caza biplaza de la I Guerra Mundial, y de él se construyeron 4 470 ejemplares entre 1916 y 1926. Este biplano debía ser el avión de reconocimiento R.2A, pero ofrecía tales prestaciones con su motor Rolls-Royce Falcon de 190 hp que se convirtió en el caza F.2A. Sus primeras acciones, en 1917, fueron infructuosas, pero tan pronto como los pilotos aprendieron a aprovechar sus altas prestaciones y su agilidad, y a pilotarlo como un caza —con un artillero para batir los objetivos o los atacantes traseros y de flanco—, el F.2B definitivo empezó a obtener impresionantes resultados en combate, especialmente cuando estuvo propulsado por el motor Falcon III. Estados Unidos pensó construir 2 000 ejemplares con motores Liberty, pero tales planes fueron anulados por el fin de la guerra.

Especificaciones: caza biplaza
Bristol F.2B Fighter
Envergadura: 11,96 m
Longitud: 7,87 m
Planta motriz: un motor Rolls-
Royce Falcon III de 275 hp
(205 kW)
Armamento: una ametralladora
fija de 7,7 mm y dos orientables
en la cabina trasera, y hasta
109 kg de bombas
Velocidad máxima: 125 millas/h
al nivel del mar
Autonomía operacional: 3 horas

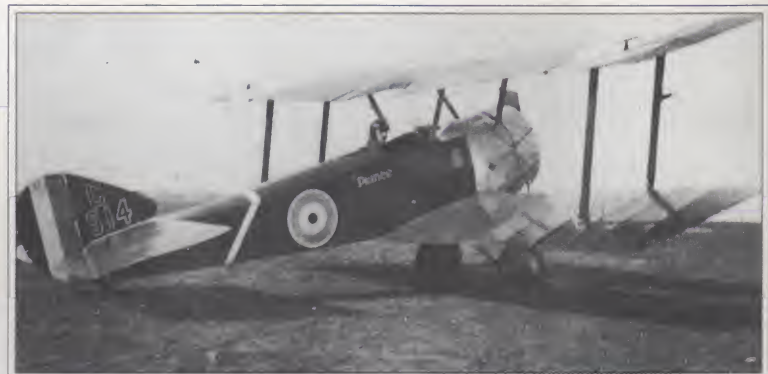
Sopwith Pup 145

Desarrollo del 11/2-Strutter, el Pup tenía unas estupendas cualidades de gobierno y unas prestaciones relativamente buenas con su motor de baja potencia. No había nada de excepcional en el diseño del Pup, un avión muy bien compensado, pero desde su aparición en combate, a finales del verano de 1916, empezó a aprovechar su agilidad para salir bien parado del enfrentamiento con cazas alemanes más potentes. Ello se debía a su baja carga alar, que contribuía también a las buenas prestaciones del Pup en altitud. La producción ascendió a 1 770 unidades, y entre las distinciones del Pup figura la de haber sido el primer avión que apuntó en la cubierta de un buque en navegación. Beardmore desarrolló la versión navalizada W.B.III, con alas plegables y tren retráctil.

Especificaciones: caza
monoplaza Sopwith Pup
Envergadura: 8,08 m
Longitud: 5,89 m
Planta motriz: un motor
Le Rhône de 80 hp (60 kW)
Armamento: una ametralladora
Vickers o Lewis de 7,7 mm, y
provisión para ocho cohetes
Le Prieur
Velocidad máxima: 111 millas/h
al nivel del mar
Autonomía operacional: 3 horas

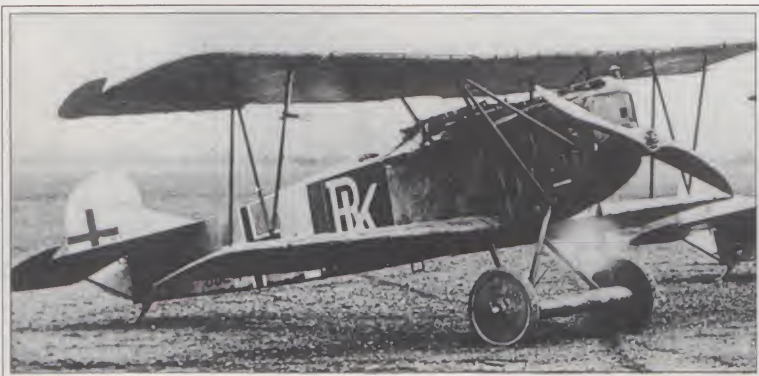
El Fokker D VII fue el mejor caza alemán de la I Guerra Mundial, y sirvió entre abril y noviembre de 1918. Sus prestaciones eran buenas pero no excepcionales, y su bien justificada fama proviene de su agilidad a alta cota y su enorme robustez. Los controles estaban muy bien compensados, y en altitud el D VII podía "colgarse" de la hélice para disparar a aviones situados a mayor altura. Su robustez se debía a su fuselaje de tubos de acero soldados (con revestimiento en metal y contrachapado) y a sus alas biplanas de sección profunda, con los bordes de ataque revestidos en contrachapado. Estas últimas eran unidades cantiléver, pero incorporaban montantes para conseguir rigidez adicional. El D VII se entregaba con un motor Mercedes D III de 160 hp o con un BMW más potente; su producción totalizó 412 ejemplares a cargo de Fokker, más otros fabricados por Albatros.

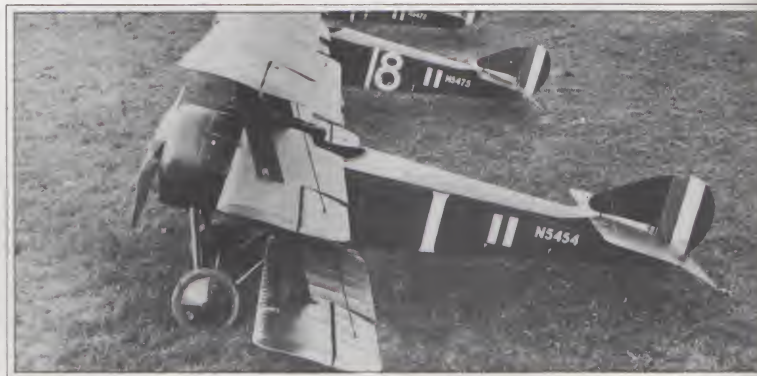
El triplano fue una solución innovadora al problema que aquejaba a los diseñadores de cazas a finales de 1916: se necesitaban alas mayores para reducir la carga alar (y así mantener las prestaciones ascensionales) en cazas cada vez más potentes, pero tales alas reducían la agilidad y la visión del piloto. La solución de Sopwith para un sucesor del Pup fue dividir la superficie requerida entre tres alas estrechas, con las consiguientes ventajas en rigidez, agilidad y visión. El aparato que hizo uso de tal solución fue el Triplane, que empezó a servir en el RNAS en febrero de 1917. El Triplane poseía un régimen ascensional sin parangón entre los cazas alemanes más potentes de ese período. La producción sumó 140 aviones, que sirvieron sólo en 1917.

Especificaciones: caza monoplaza Sopwith Triplane
Envergadura: 8,08 m
Longitud: 5,74 m
Planta motriz: un motor Clerget 9Z de 130 hp (97 kW)
Armamento: una ametralladora Vickers de 7,7 mm
Velocidad máxima: 113 millas/h a 6 500 pies
Autonomía operacional: 2 horas 45 minutos

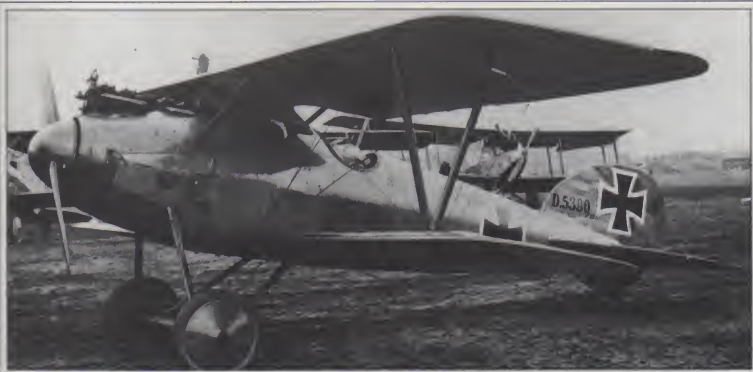
Albatros D V

Sorprendidos por la aparición de nuevos cazas aliados como el Sopwith Camel, los alemanes respondieron con el Albatros D V, un desarrollo de los D I, D II y D III, con fuselaje oval semimonocasco, el ala superior más baja para mejorar el sector visual del piloto, timón de dirección redondeado y un motor algo más potente que accionaba una hélice con una ojiva mayor y más aerodinámica. El D V (y el D Va, con alerones modificados) carecía de las prestaciones para contrarrestar los nuevos cazas aliados, pero fue puesto en producción masiva y estuvo en servicio entre mayo de 1917 y el final de la guerra. Tuvo un éxito moderado cuando a sus mandos hubo pilotos experimentados, pero padecía una tendencia alarmante a perder el ala inferior en los picados fuertes.

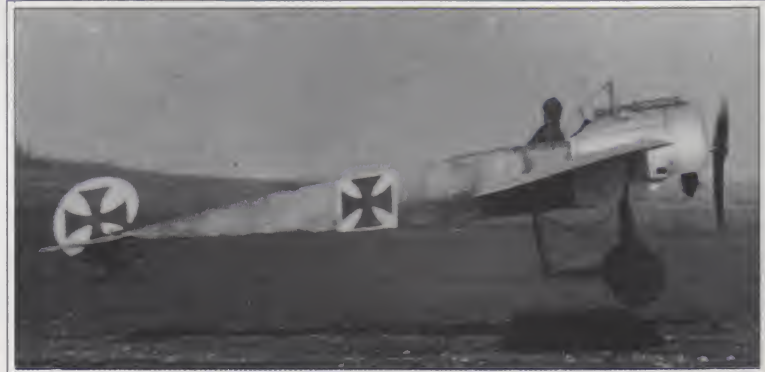
Fokker E III

Cuando apareció, en el verano de 1915, el Fokker E I fue el primer auténtico caza del mundo, pues, pese a sus pobres prestaciones y su mediocre estructura monoplanea (derivada de la de un predecesor desarmado, el M.5k), montaba una ametralladora que podía disparar a través del disco de la hélice merced al primer mecanismo práctico de sincronización. El E I estaba falto de potencia y fue sucedido por el E II, más potente y del que se hicieron 23 unidades, y por el definitivo E III (con el mismo motor pero con mejoras de detalle), del que se entregaron entre 120 y 150 ejemplares. Éste fue el protagonista del "azote de los Fokker" de 1915-16, en el que sembró el pánico sólo gracias a su armamento y la pericia de sus pilotos. Los avances aliados llevaron al E IV, con dos ametralladoras y mayor potencia, pero totalmente falto de agilidad.

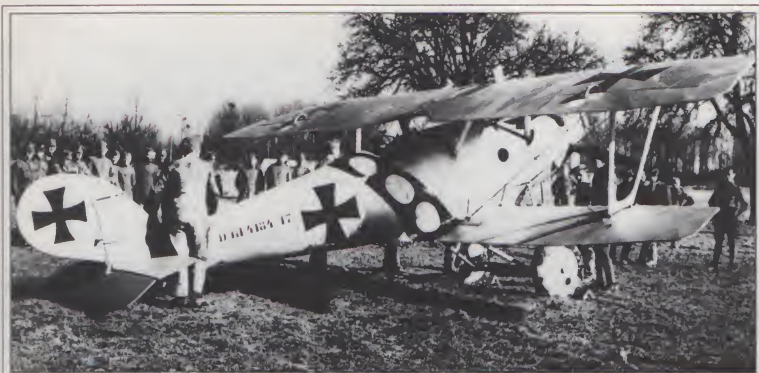
Casi contemporáneo del Albatros D V, el Pfalz D III fue el primer intento de la compañía en el campo de los biplanos de caza. El fuselaje era de sección oval, semimonocasco y hecho de contrachapado. Las alas eran de tipo convencional, con una estructura de madera revestida en tela, de configuración casi sesqui plana pero mucho más robustas que las de los cazas Albatros y Nieuport y, por tanto, capaces de soportar mejor las fuertes cargas de los picados. El D III empezó a entrar en servicio en setiembre de 1917 y, aunque su maniobrabilidad era peor que la de los Albatros y Fokker, era el preferido de muchos pilotos por su velocidad, respuesta de los controles e integridad estructural. Se construyeron unos 600 ejemplares del D III y de su derivado el D IIIa, dotado de un motor Mercedes D IIIa de 180 hp.

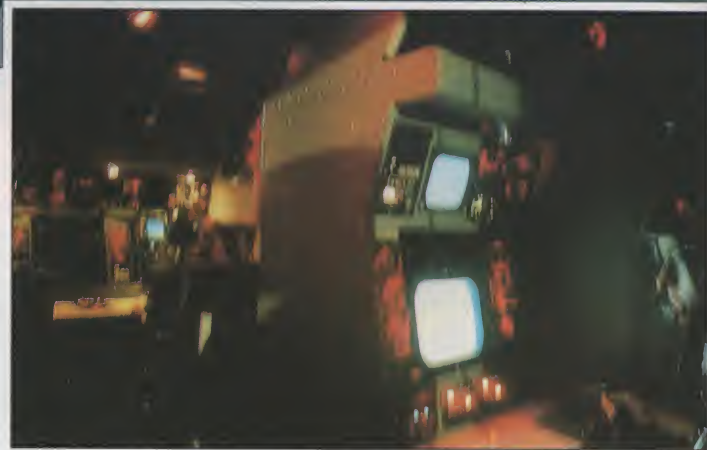
En el centro del fuselaje está el puesto de los oficiales de sensores, que controlan los monitores de guerra electrónica, del FLIR y la TV de baja intensidad. El de la fotografía corresponde al FLIR.

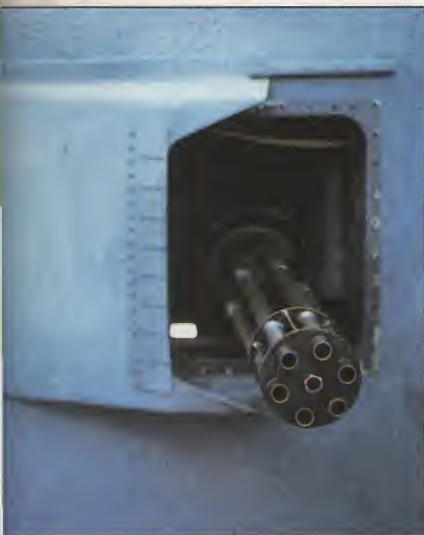
Arriba: En las misiones de apoyo directo general se usan los cañones Vulcan de 20 mm, que proporcionan una elevada cadencia de tiro, pero sólo pueden usarse a baja altitud.

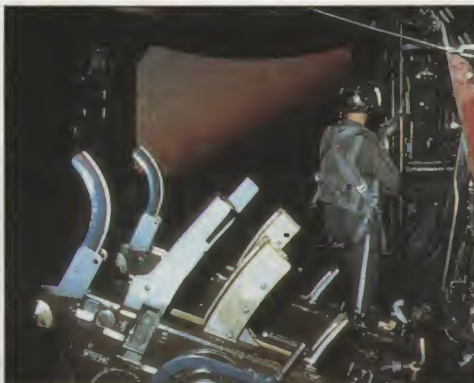
Arriba: A través del portón trasero abierto puede apreciarse el ángulo de inclinación de este AC-130. En primer plano, los dos cañones de 40 mm del Surprise Package (paquete sorpresa).

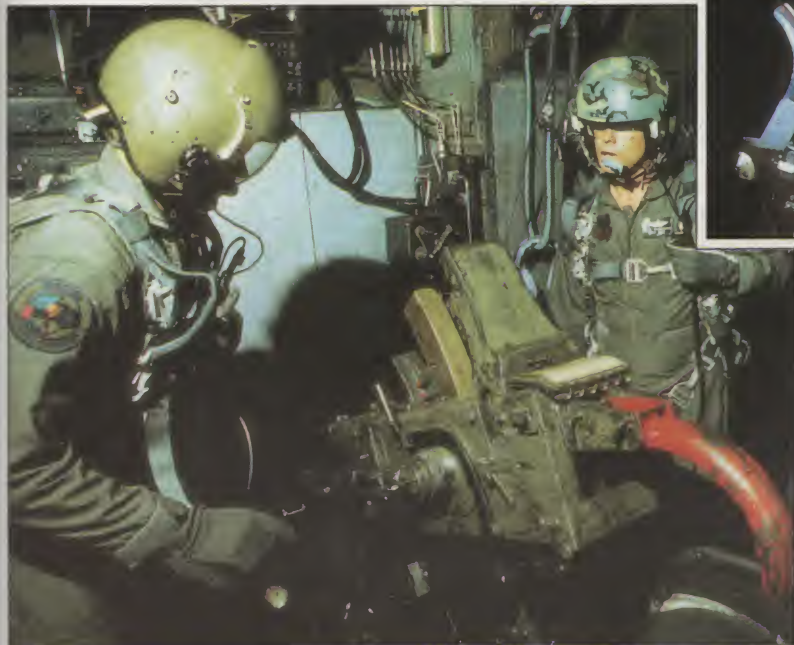
Izquierda: Los artilleros sirven el cañón de 40 mm de un avión Aegis. Esta pieza se alimentaba con peines de cuatro disparos.
